**MEMORIA DESCRIPTIVA DEL PERITAJE DE REVISIÓN ESTRUCTURAL
EDIFICIO 16 DE LA
UNIVERSIDAD INTERNACIONAL**

**CALLE BAJADA DE LA PRADERA NO. 301, COLONIA SAN JERÓNIMO
EN LA CIUDAD DE CUERNAVACA, MORELOS**

PERITAJE ESTRUCTURAL

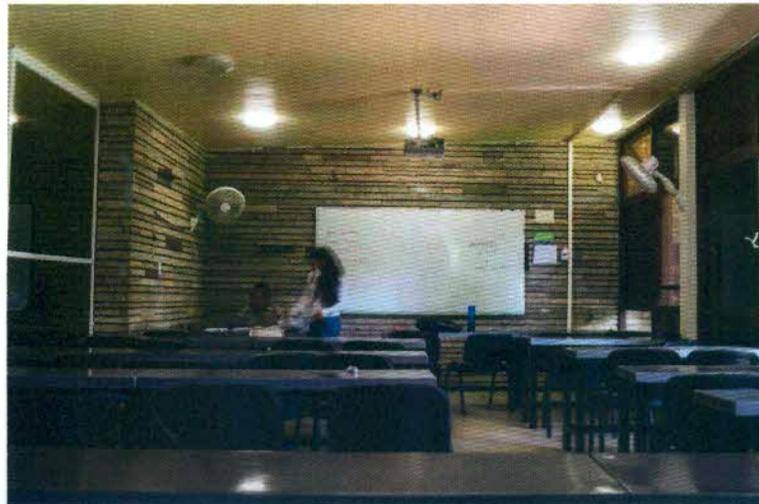
Los elementos estructurales de carga, fueron resueltos mediante un sistema de muros de carga de piedra braza y tabique comercial de barro rojo tipo recocido, con elementos de contención de concreto armado (cadenas y castillos), con claros estructurales que fluctúan entre los 5.0 a 6.0 metros librados con elementos horizontales de concreto armado (trabes), que forman marcos dúctiles en los dos niveles del edificio. Estos elementos no presentan visiblemente desplomes, asentamientos, fisuras o humedades que afecten la edificación.
